# LOCK-N-STITCH JAPAN News Letter(vol.18)

April 2008

### 【国内修理実績紹介 ~ Part 1 ~】

【国内修理実績紹介 ~ Part 2 ~】

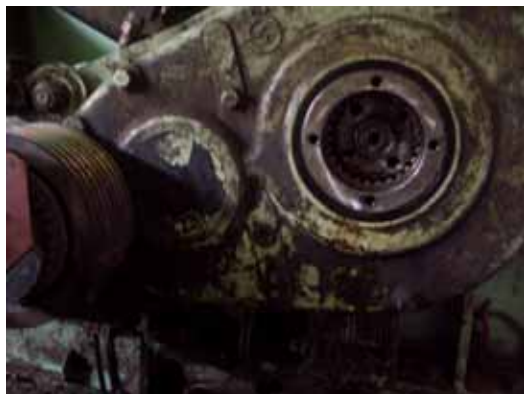
減速機の駆動シャフトとカップリングフランジを連結するボルト穴が損傷

本件はシャフトとプリーシャフトを連結させる為のカップリングフランジの固定ボルト穴が損傷した状態でした。

本来ネジ穴はM20でしたが、かじりによりお客様がM24へ加工したのですが、このM24のネジ山もかじってしまい、周囲の肉厚もないことから修理方法を模索しておりました。

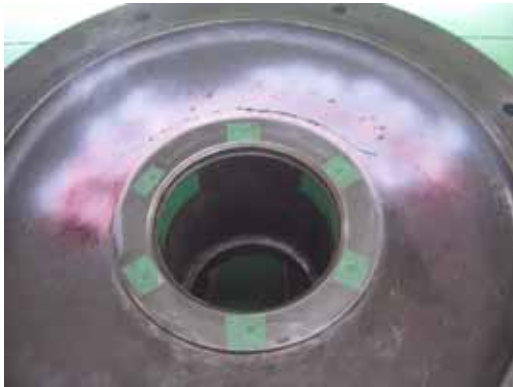
フランジ外周側に約450mmの亀裂が発生

本件はケーシングよりの水漏れが発生しており、気密の保持と強度維持の為、特殊ピン+補強材(LOCK)にて亀裂箇所の補修を行いました。
