LOCK-N-STITCH JAPAN News Letter(vol.20)

January 2009

【ねじ穴補修実績紹介】

ねじ穴補修用スリーブ「Full-Torque」を用いた補修例をご紹介します。
どこにでもあるような「バイス」のねじ山かじり補修事例になります。

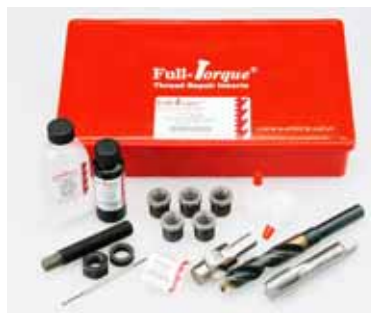
「Full-Torque」キット内容

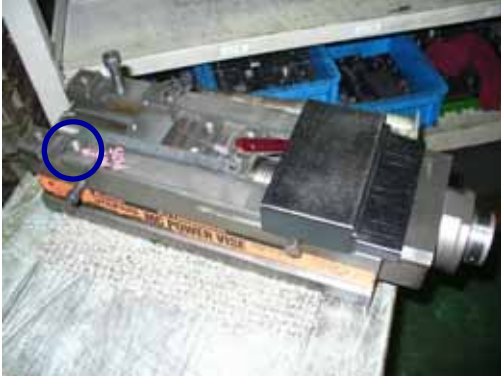
バイスのワーク固定用ねじ穴が破損

本件もゴミが付着したままボルトを締めてしまい、ねじ山がかじってしまいました。脱着回数が多いことから、お客様がヘリサートにて補修を行うことを躊躇しておりました。結果的に弊社スリーブにして「大変よかった」というお言葉をいただきました。

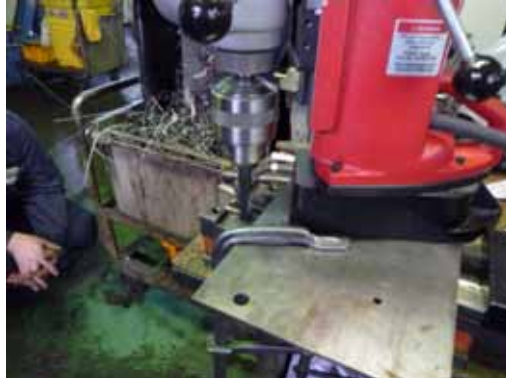
弊社スリーブ施工の為の穴加工作業

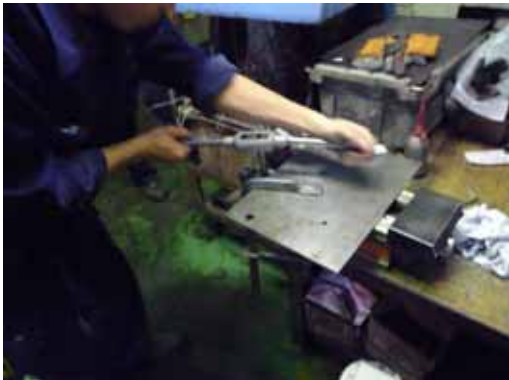
弊社スリーブ施工の為のタップ作業

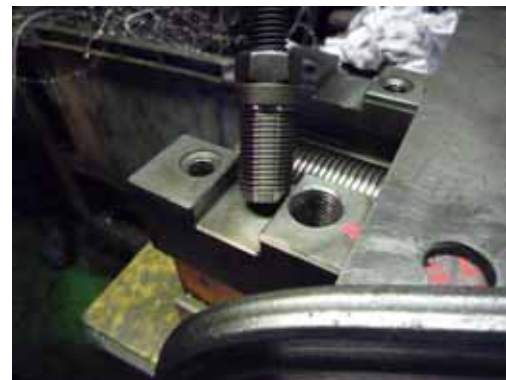
穴加工作業完了

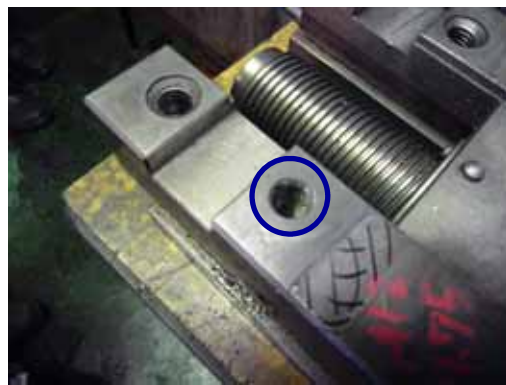
特殊スリーブ(Full-Torque)施工完了
