# LOCK-N-STITCH JAPAN News Letter(vol.7)

October-2006

### 施工事例(米国カルフォルニア洪水用排水ポンプ処理場)

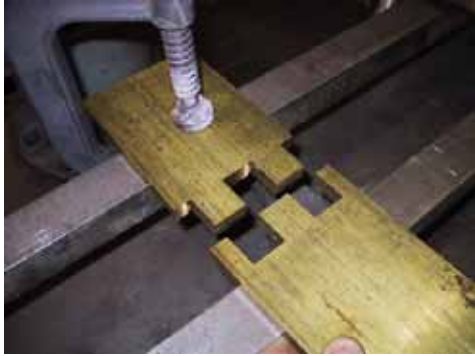
銅板切断状況

この試験は、銅板を切断して、LNS 特殊ネジを施工したものと、そのままの銅板に、曲げ荷重をかけてその変位量を測定し比較した参考試験です。

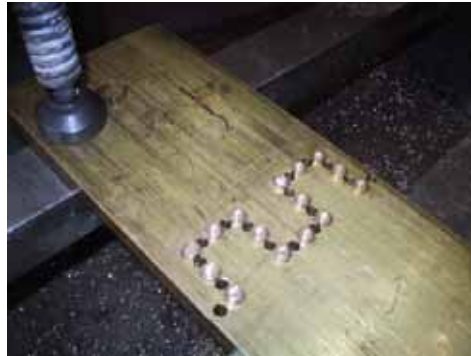
銅板切断部スティッチング状況

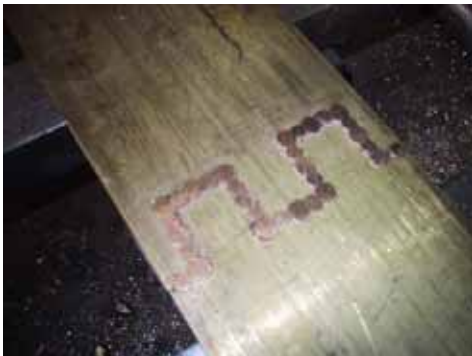
銅板スティッチング完了

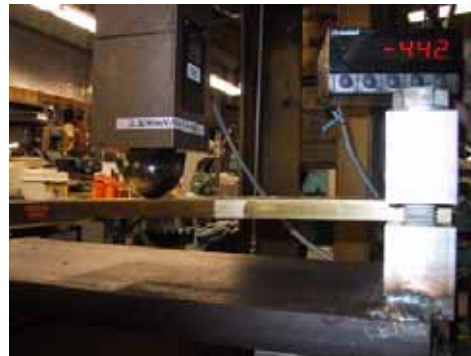
曲げ試験状況

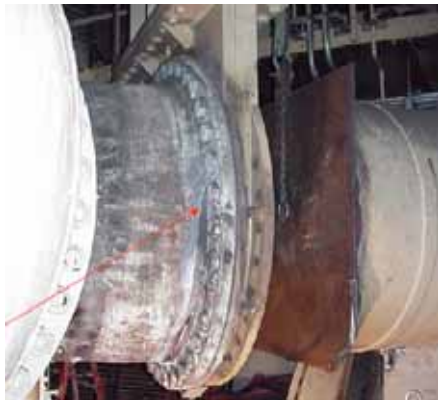
本事例は、米国サクラメント市の洪水用の排水ポンプ配管のフランジ部に発生したクラック修理の事例です。当初は、低温溶接による修理が行われ、2週間後にクラックが再発し、Lock-n-stitch Inc.にて修理を行った案件です。

クラック発生状況

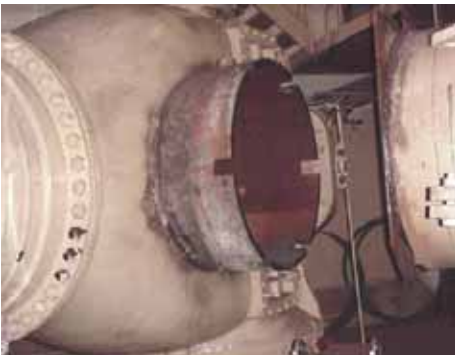
配管側加工状況

なお、クラック再発状況では、通常の亀裂に沿って弊社特殊ネジを施工するといった方法は困難な状況であった為、フランジを製作して配管と接合する方法が取られました。

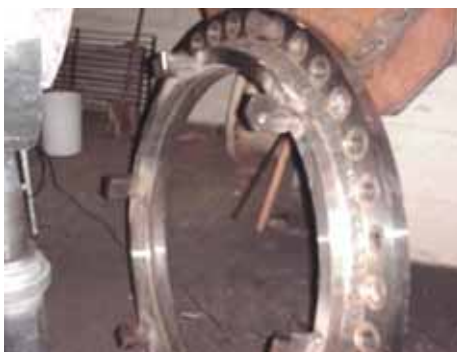
フランジ製作品

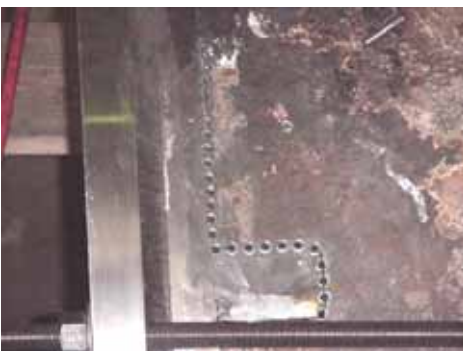
スティッチングドリル工程

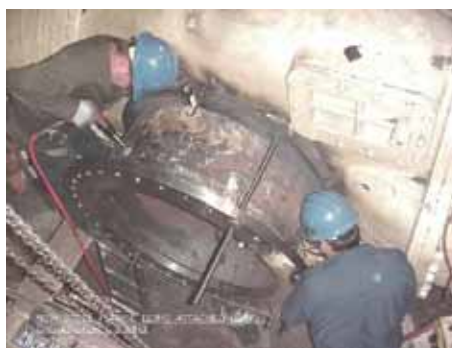
施工作业状況

クラックの発生箇所によっては、弊社特殊ネジだけでは、十分な強度が出せない場合でも、パッチの接合部を工夫すれば、施工することが出来ます。
