LOCK-N-STITCH JAPAN News Letter(vol.19)

October 2008

【修理実績紹介 ~ Part 1 ~】

【国内修理実績紹介 ~ Part 2 ~】

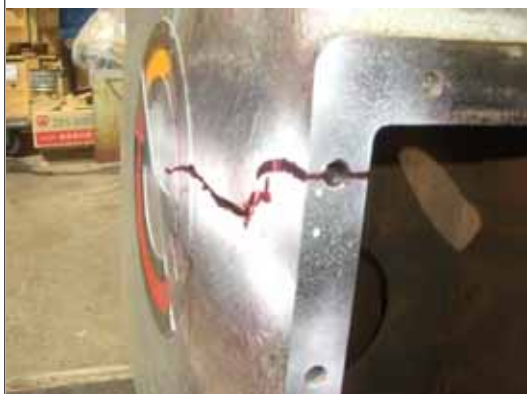
タンクボルト穴を横切るようにクラックが発生

本件は鋳物のラジエータータンクの表面取り付けボルト穴よりクラックが発生し、この取り付けボルト穴を基点として両サイドにクラックが進展し、片方は上面のボルト穴までクラックが進展している状態でした。

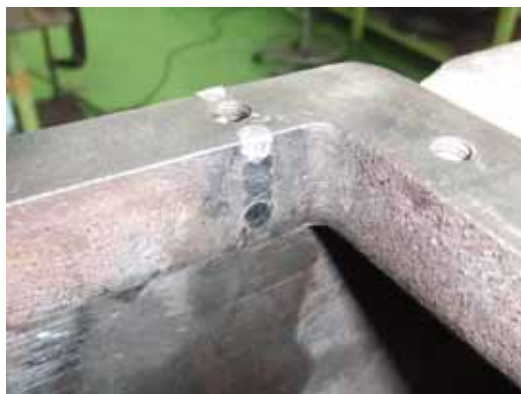
ボルト穴付近のクラックを補修

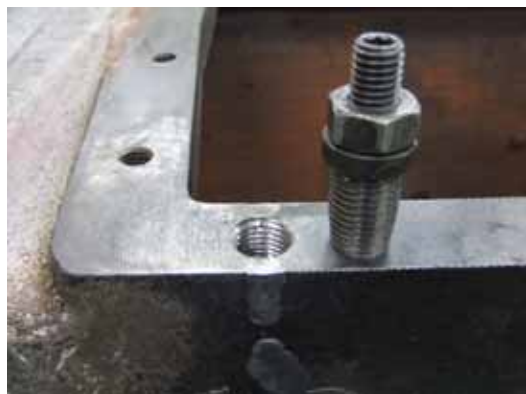
ボルト穴への穴加工を行い、特殊スリーブ (インサート)を施工

クラック修理はもちろんですが、ネジ穴補修も弊社特殊技法にて補修が可能です。ネジ穴補修用スリーブは外形ネジ山が上向の形状で、施工すると内側へ引き込む力が発生します。これにより母材を内側に引き寄せながらボルト穴の補修を行います。

またスリーブの材質が快削鋼+焼き入れを施しておりますので、母材が鋳物やアルミなどでは元のネジ穴より強靱となり、恒久的なネジ穴の修理が可能となります。スリーブの材質は耐高温用として、クロムモリブデン鋼での製作も可能です。

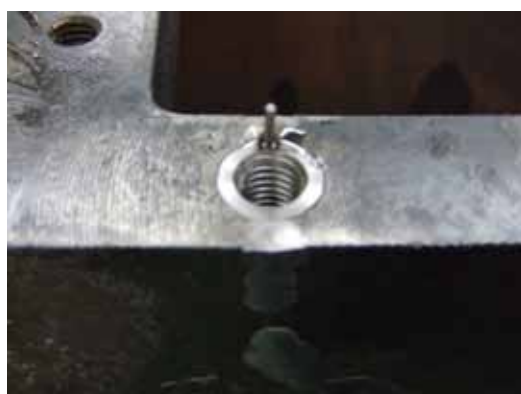
スリーブ設置後、周り止めピン施工

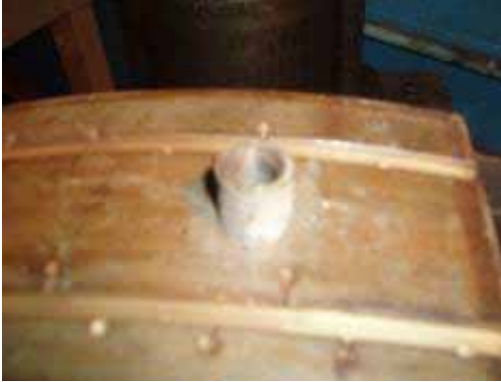
他社の補修用スリーブが抜け出てしまう

アルミのネジ穴は特に弱いので、お客様は最初から他社のスリーブを母材ネジ穴に埋め込み使用していましたが、外形ネジ山形状が普通の60度角二等辺三角形のネジ山構造なので頻りに飛び出てしまう状態でした。

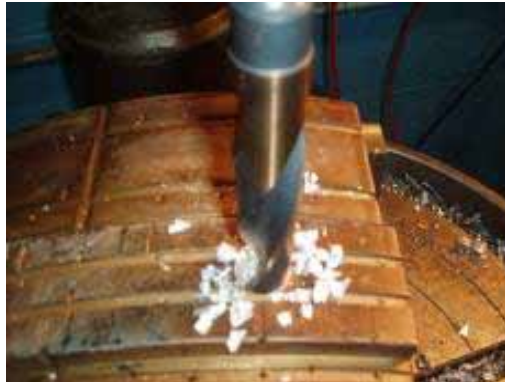
弊社スリーブ施工の為の穴加工作業

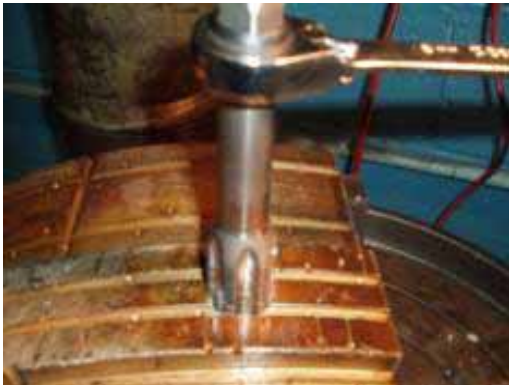
弊社スリーブ施工の為のタップ作業

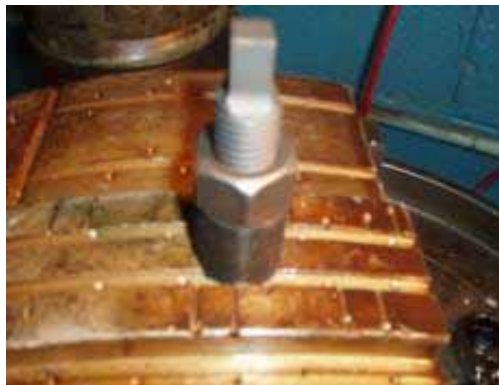
弊社特殊スリーブ施工

弊社のスリーブに代えてからは、飛び出ることやネジ山が駄目になることもなく、金型の回数寿命が増加し、結果的にコストダウンに繋がったと話しておりました。

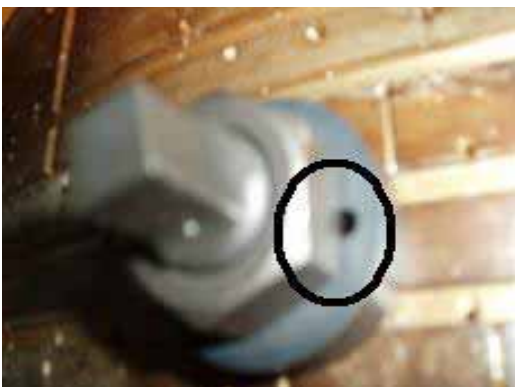
母材との境界面に周り止めピンを施工

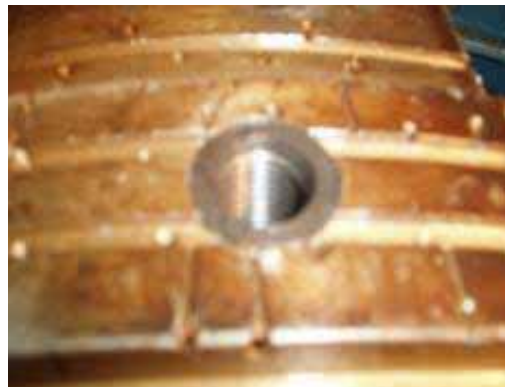
特殊スリーブ(Full-Torque)施工完了
