LOCK-N-STITCH JAPAN News Letter(vol.17)

December 2007

国内修理実績紹介

今回は、一般工場の天井にあるクレーンのブレーキディスクの割れの修理をご紹介します。

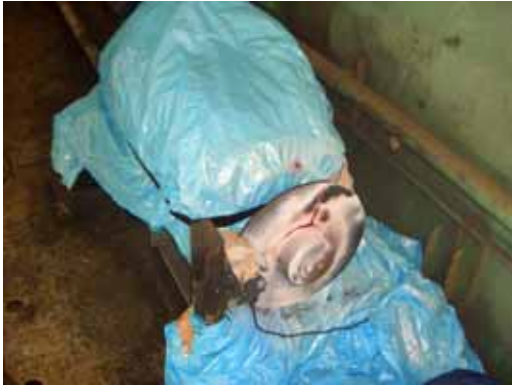
天井クレーンブレーキ外観

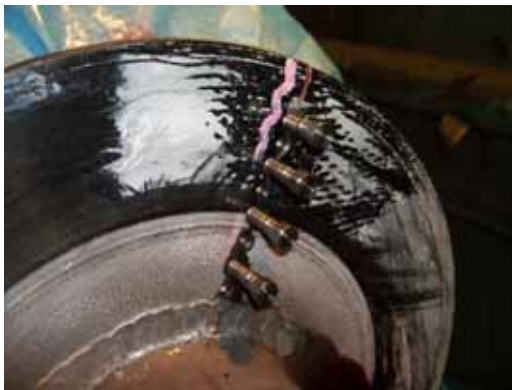
特殊ピン設置作業

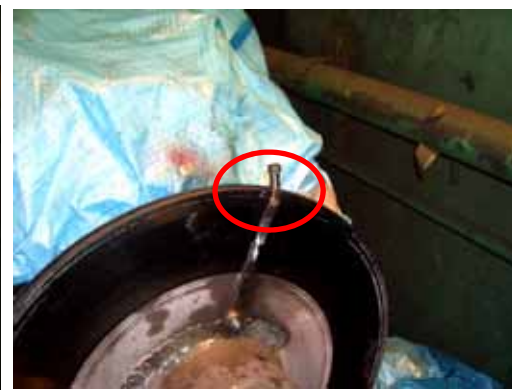
特殊ピンを斜めに設置し、角部を修理

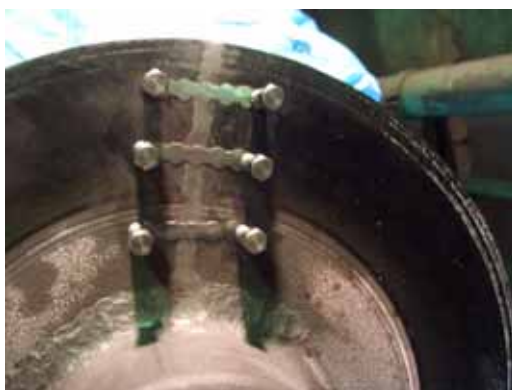
補強材(LOCK)設置

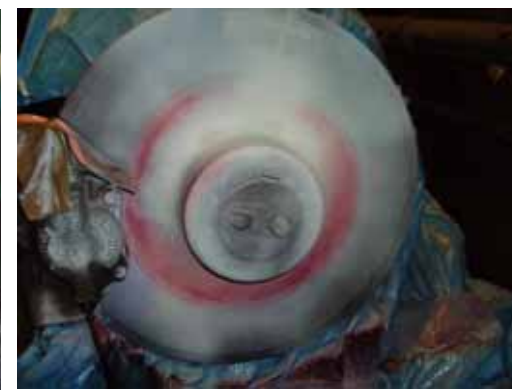
表面仕上後、カラーチェック 施工完了

このクレーンは現在も問題なく稼動しております。
