LOCK-N-STITCH JAPAN News Letter(vol.14)

July 2007

国内修理事例紹介 ~ヤンキードライヤー内部~

国内修理事例紹介 ~ 駆動シャフトプーリ ~

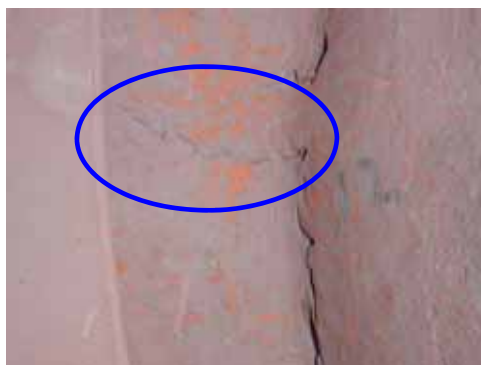
ヤンキードライヤー内部軸受付近に亀裂が発生

この「ヤンキードライヤー」は高圧の蒸気が内部循環している為に、亀裂に溶接補修を行ってもすぐに溶接補修箇所が蒸気により剥がれ、溶接補修が困難な場所とされてきました。

しかし弊社工法では特殊ピンを用いて亀裂に対して物理的除去を行います。施工には火を一切使用しないことから、ヤンキードライヤー内部の補修が可能となりました。勿論、蒸気の圧力にも対応しております。

この亀裂に関しましてはお客様が亀裂を発見してから、生産能力を減少させて操業を行ってございました。弊社工法で修理後、生産能力を通常として操業を行ってございます。

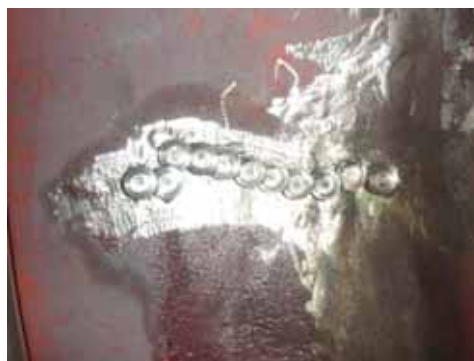
特殊ピンを重ねて設置し亀裂を除去

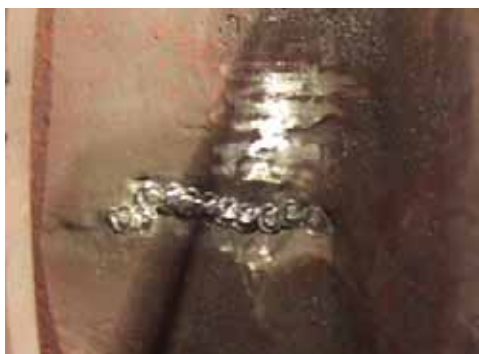
表面仕上げ工程

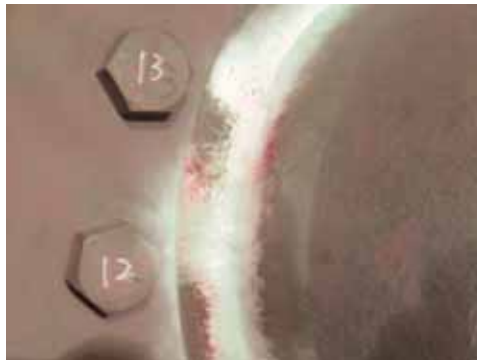
最終仕上げ後、浸透探傷検査(PT)

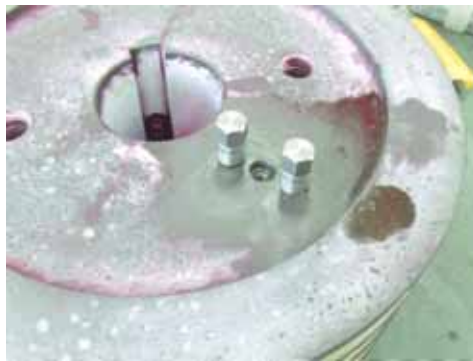
亀裂に対して特殊ピンを設置

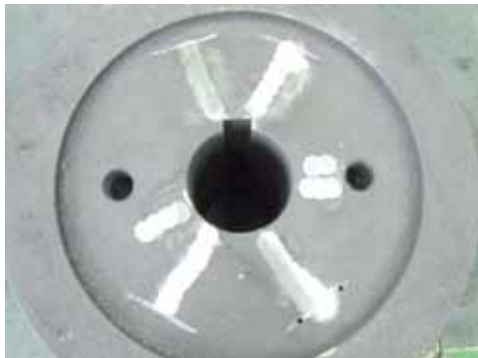
特殊ピン設置完了

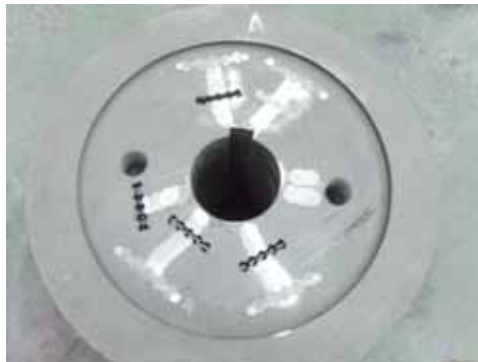
補強材の穴あけ作業
