LOCK-N-STITCH JAPAN News Letter(vol.15)

September 2007

Full-Torque 修理実績紹介

ピアノ フレーム 修理実績紹介

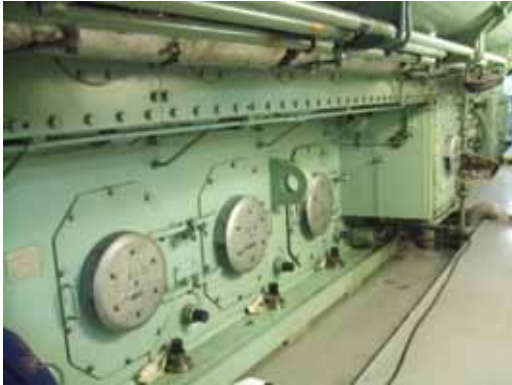
大型船舶エンジン概要

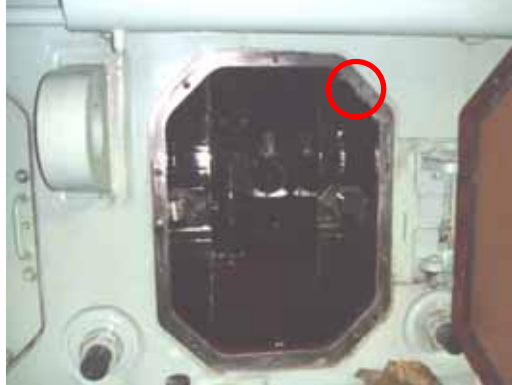
クランクケース点検扉のボルト穴を修理

本件はボルト穴が『かじった状態』になり、お客様が「ヘリサート」を挿入いたしました。しかしこの箇所については何回も脱着を行うにつれて、ヘリサートも駄目になっている状態でした。このような場合でも弊社の「Full-Torque」で修理は可能です。Full-Torqueの下穴サイズがヘリサートの下穴サイズより大きく出来ており、ヘリサート挿入後でも修理可能となります。

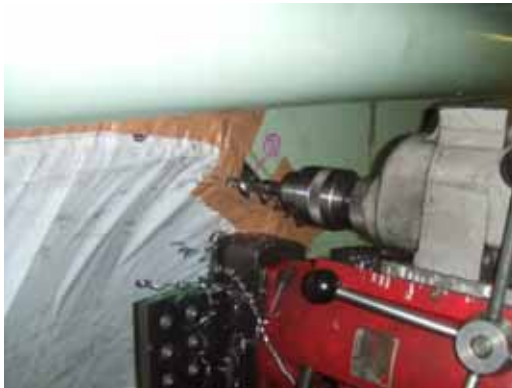
ドリル作業及びヘリサートの除去

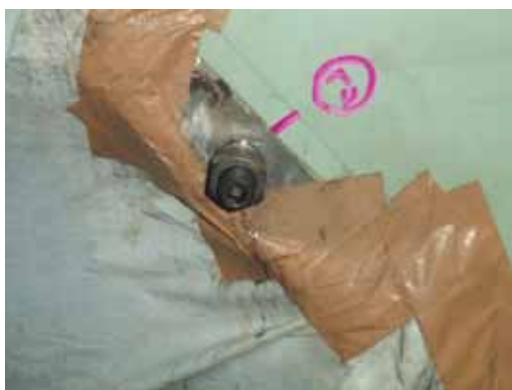
Full-Torque挿入作業

また弊社の特許ネジと同じく周囲の母材を引き寄せる力がございますので、肉薄部にも使用できます。材質も快削鋼 + 焼入れをしておりますので、母材雌ネジ山強度とほぼ同等となります。他社製品とは異なり恒久的な雌ネジ補修キットになります。

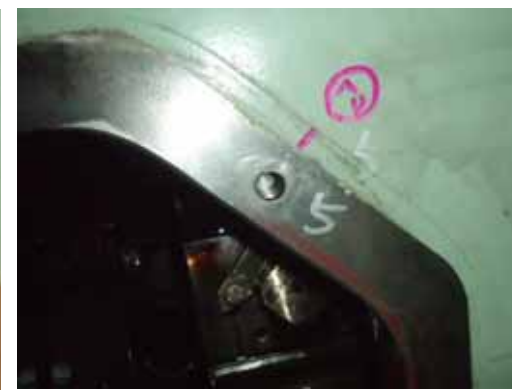
表面仕上後、施工完了

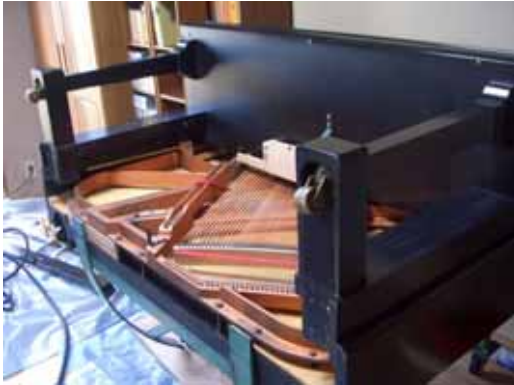
アップライトピアノ フレーム状況

このピアノは世界に99台しか無く、日本に1台のみという大変めずらしいピアノでした。この貴重なピアノにクラックが入りお客様が補修方法について模索していた所、弊社工法を選んでいただきました。

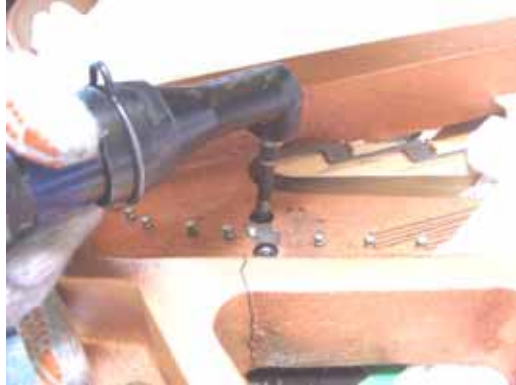
特殊ピン施工の為、ドリル加工作業

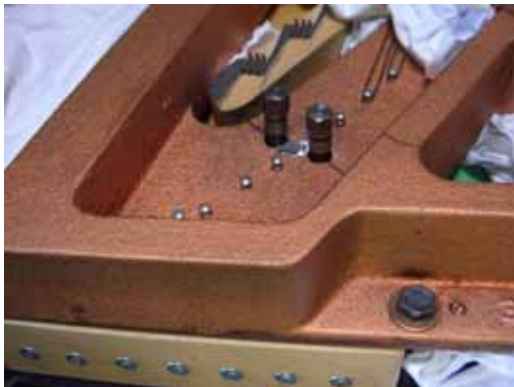
特殊ピン (C3) 施工

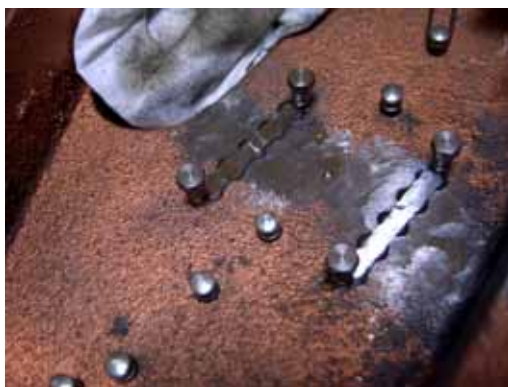
補強材(LOCK15)施工作業

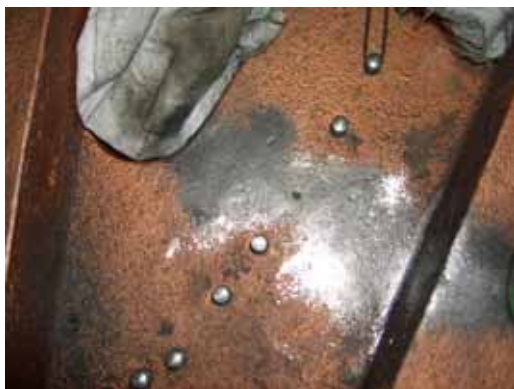
表面仕上げ作業

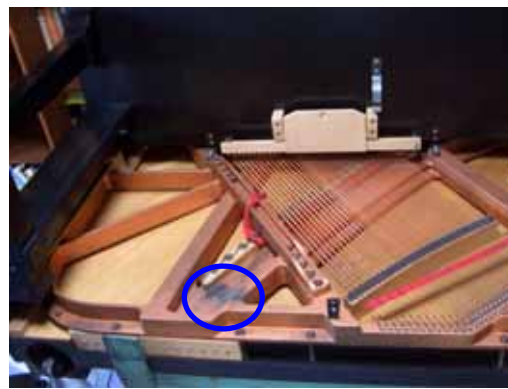
施工完了 (青丸部補修)
