LOCK-N-STITCH JAPAN News Letter(vol.18)

September 2008

### 【修理実績紹介 ~ Part 1 ~】

【国内修理実績紹介 ~ Part 2 ~】

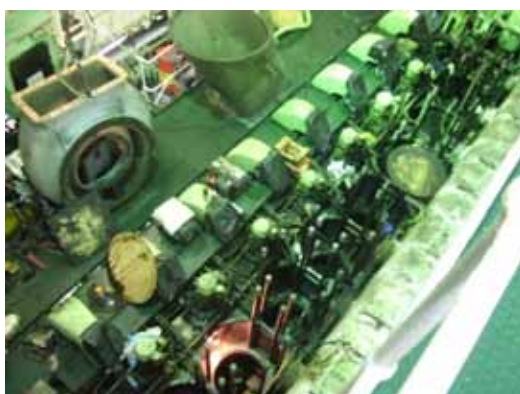
メインエンジン内外面からクラックの補修を行う

本件は大型船舶メインエンジンを外国のドックにて修理を行いました。イギリスの船舶検査機関である「ロイド船級協会」の検査の元でクラック補修を行いました。

元々この船は稼働年数が長く、メインエンジンよりオイル漏れが発生しており、航行に支障をきたす可能性があることから、ロイド船級協会が期間を限定しての航行としておりました。

弊社工法での修理によりオイル漏れ度合いが非常に少なくなり、ロイド船級協会の検査を経て、現在航行をしております。

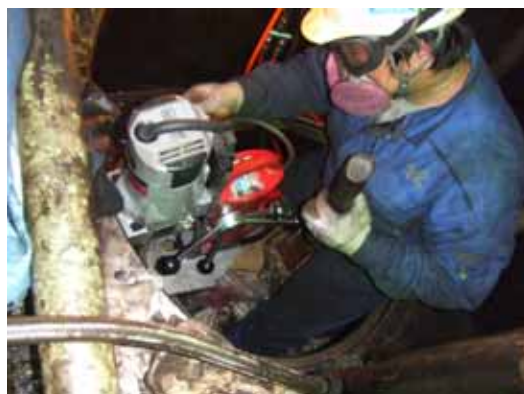
シリンダー内部での作業

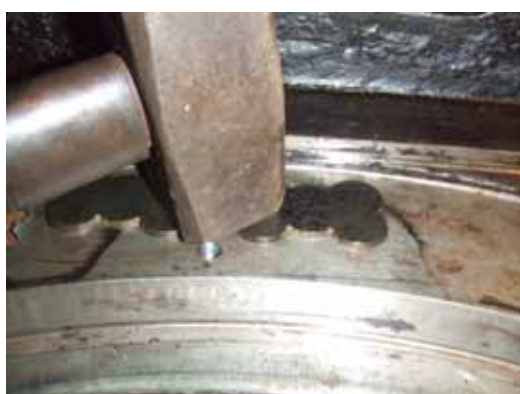
クラック進展防止に大きな補強材 (LOCK60)を施工

クロムモリブデン鋼SCM430に表面処理を施したもので、クラック部の補強に使用されます。

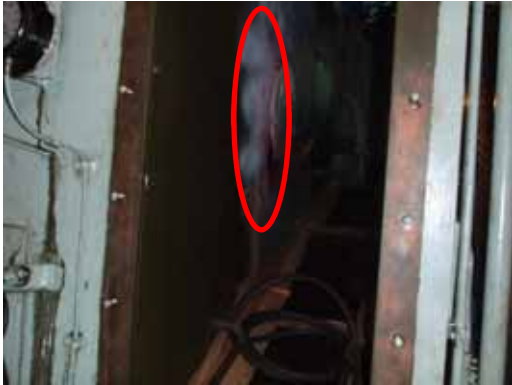
ギア固定壁に約300mmのクラックが発生

本件は船舶メーカー様監修のもとで修理を行っております。エンジンのクランクシャフト周辺で溶接補修を行うと熱ひずみが発生するだけではなく、工期も一週間以上必要となります。

その点、弊社工法は2日で熱ひずみもなく、迅速かつ安価な修理が可能となります。また、この箇所の修理につきましては、各船舶検査機関の承認を得ております。

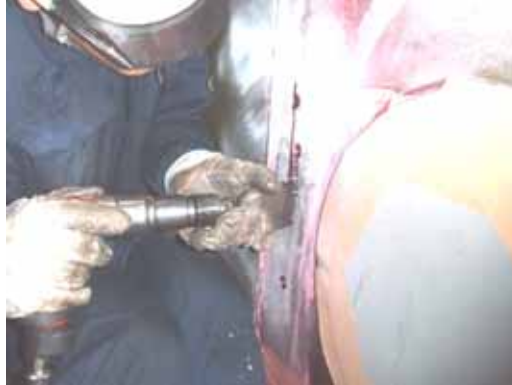
特殊ピン施工の為の穴加工

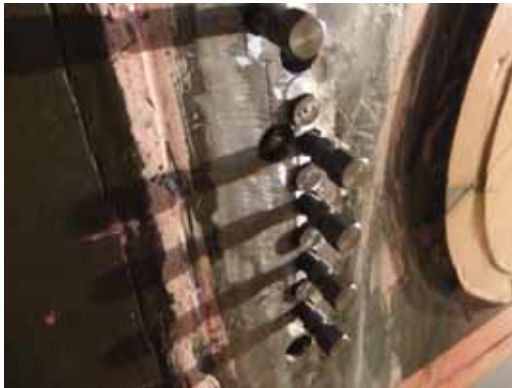
特殊ピン施工状況

特殊ネジ  
(Cシリーズスティッチングピン)の特徴  
ねじを締め込むことで牽引力が発生します。  
施工箇所には耐圧力性能を持たせることが可能です。  
(19.6MPa以上)

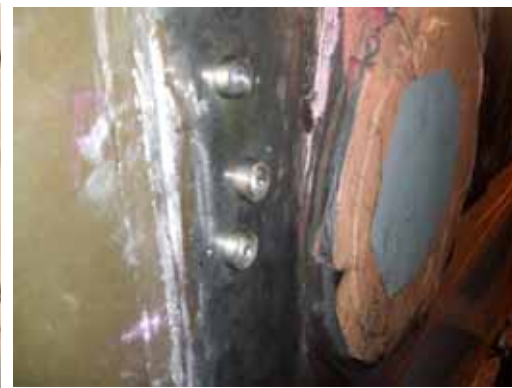
大径特殊ピンにてストップホールを穴埋め

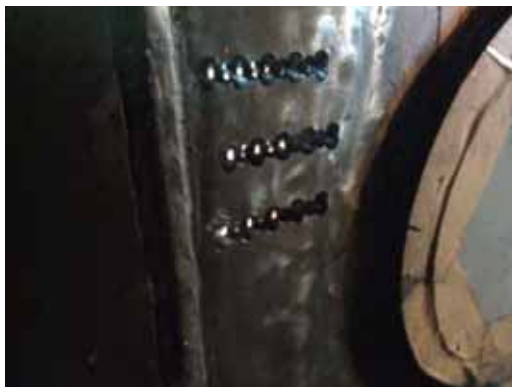
補強材(LOCK)施工

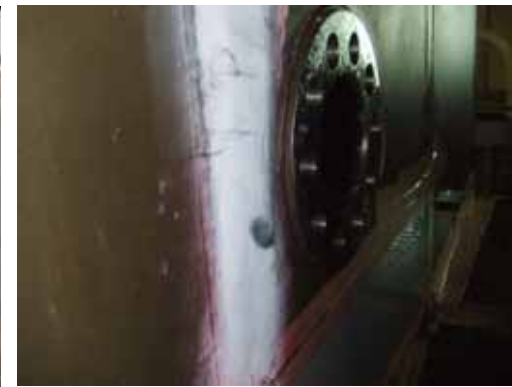
表面仕上げ後、カラーチェック
